BREVE HISTÓRIA DO CLUBE ALIANÇA

JUSTIFICATIVA

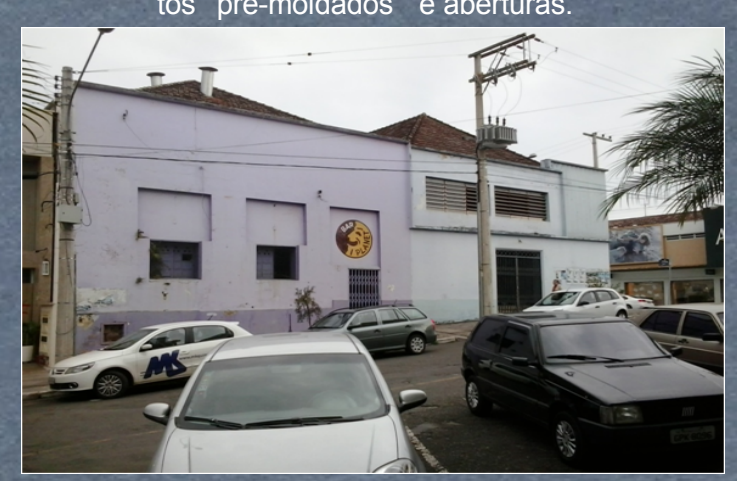
Fachada frontal, danificada pelo elemento pré-moldado e aberturas.

Nas fachadas principais foram inseridas novas pinturas, rebocos, aberturas, elementos pré-moldados danificando a história do prédio, somente a fachada lateral nos lembra de como era antes da Primeira Guerra Mundial.

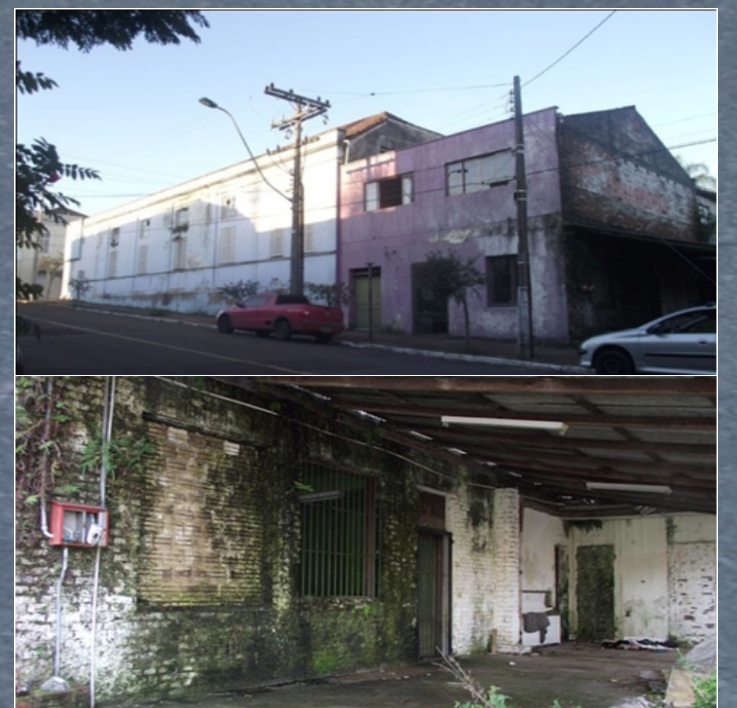
O restauro para este prédio se torna praticamente impossível de se fazer, pois há poucos elementos que nos lembra historicamente do prédio. Mas a solução de recuperar e reformar as suas fachadas ainda é possível. Na fachada frontal, pode-se fazer uma reformulação conforme a fachada lateral, onde ainda existem traços e elementos decorativos da época.

Prédio de 1928 e de 1918.

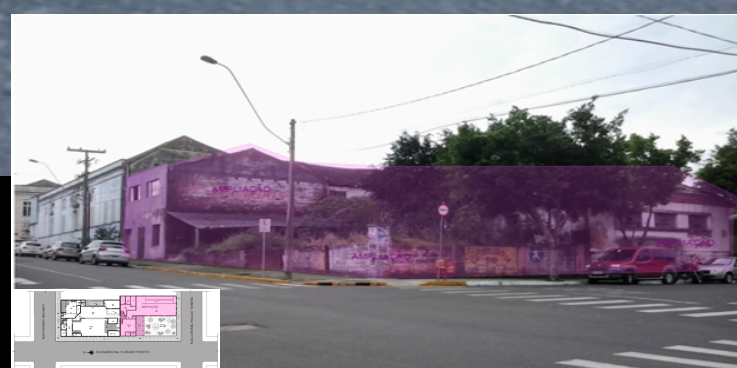
No prédio existe uma ampliação feita nos anos 2000, um acréscimo feito na época para as práticas recreativas. Porém esta nova ampliação está totalmente comprometida, diferentemente da construção realizada em 1928, totalmente consolidada.

Nova ampliação com estrutura comprometida.

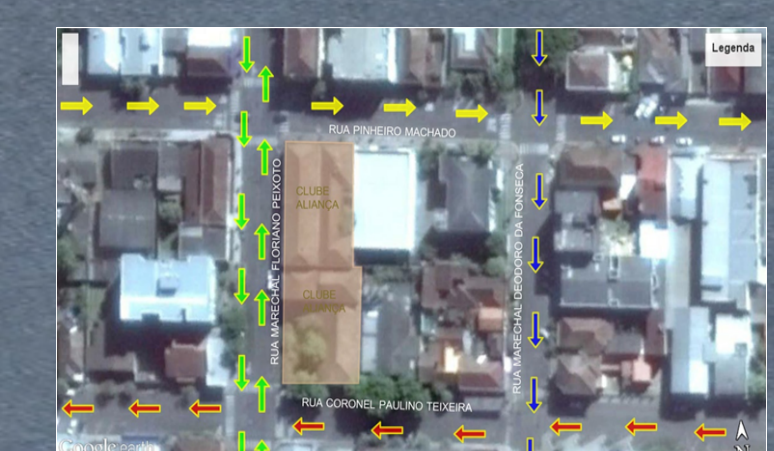
O fluxo de veículos existente no entorno do terreno do Clube Aliança, acontece da seguinte forma: na Rua Marechal Floriano Peixoto na orientação oeste, os veículos transitam nos dois sentidos, com duas pistas de rolamentos. E estacionamentos paralelos um em cada sentido, tanto no sentido norte/sul quanto sul/norte.

Na Rua Pinheiro Machado, orientação norte, o fluxo de veículos está direcionado a um sentido oeste/leste, porém possui uma pista de rolamento e estacionamento oblíquo. Na orientação sul, o fluxo dos veículos se direciona a um sentido de leste/oeste, com uma pista de rolamento e estacionamento oblíquo, assim como na Rua Marechal Deodoro da Fonseca, orientação leste, com fluxo dos veículos na direção norte/sul.

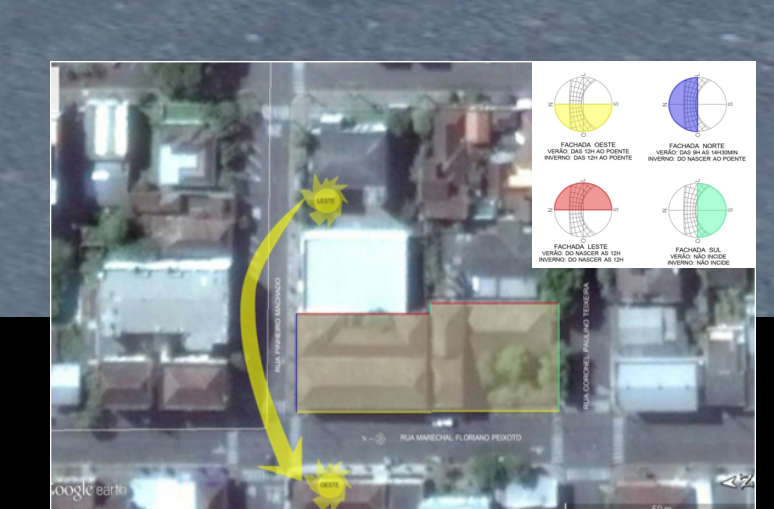
No estudo de insolação das fachadas no terreno feito em cima da carta solar de Novo Hamburgo, devido à falta desta dado na região de São Sebastião do Cai, observa-se que a fachada norte recebe maior quantidade de sol durante o dia, do nascer ao poente no inverno e no verão das 9 horas às 14 horas e 30 minutos. Para impedir as fenestras solares nesta fachada, os brises, sacadas, beirais, varandas e no caso de painéis de vidro, pode-se utilizar vidros duplos, para a inserção direta do sol para o ambiente interno, possibilitando mais conforto térmico em ambientes ensolarados.

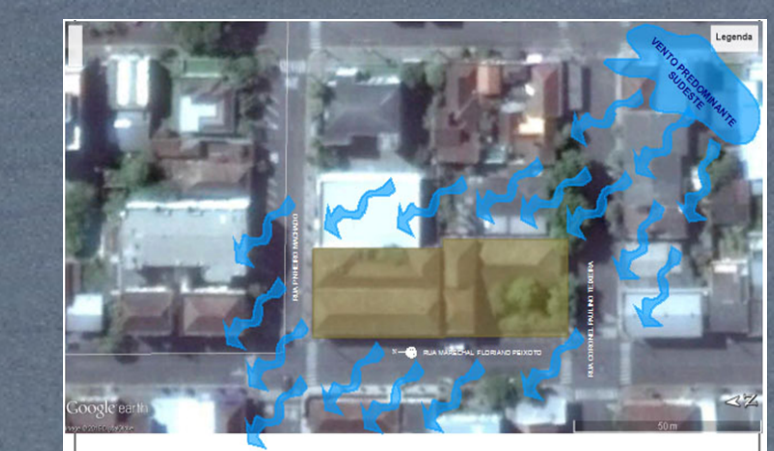
Devido a ausência de dados em relação a estudo de insolação e ventilação do município, o estudo de ventilação foi realizado aos parâmetros usados pela região de Novo Hamburgo. Com este estudo observa-se que o vento é predominantemente sudeste, ele está penetrando nas fachadas leste e sul do prédio existente, fazendo ligações cruzadas entre os ambientes, sempre dando vazão para a saída de ar em direção oposta da recobedora, saindo pelas fachadas norte e oeste.

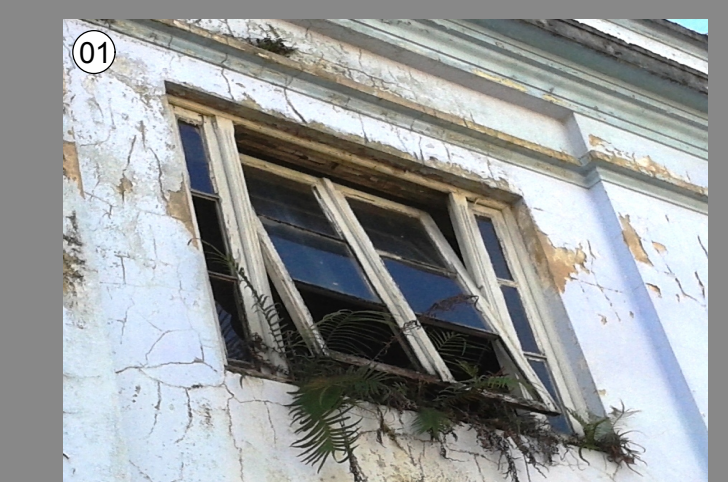
Esquadrias danificadas devido a falta de manutenção, será aplicado novas esquadrias de PVC com vidro temperado de 6 mm.

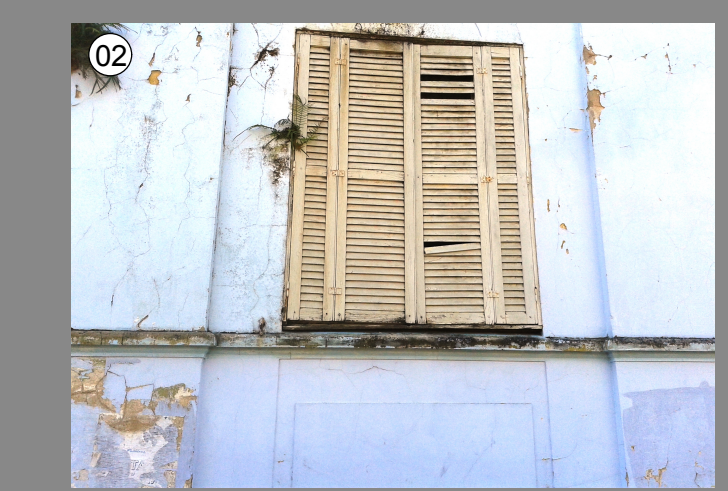
Esquadrias danificadas devido a falta de manutenção, será removido as venezianas e aplicado novas esquadrias de PVC com vidro temperado de 6 mm.

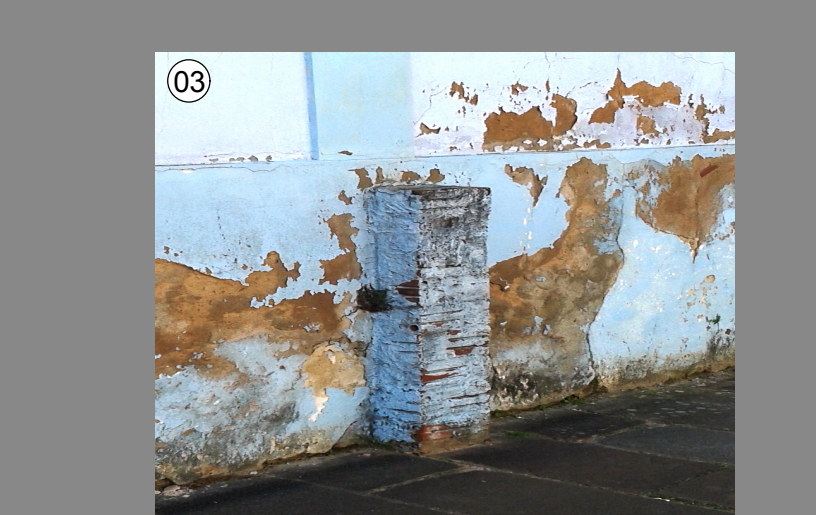
Pilar de tijolo maciço, conforme imagem abaixo, estrutura portante de tijolo maciço.

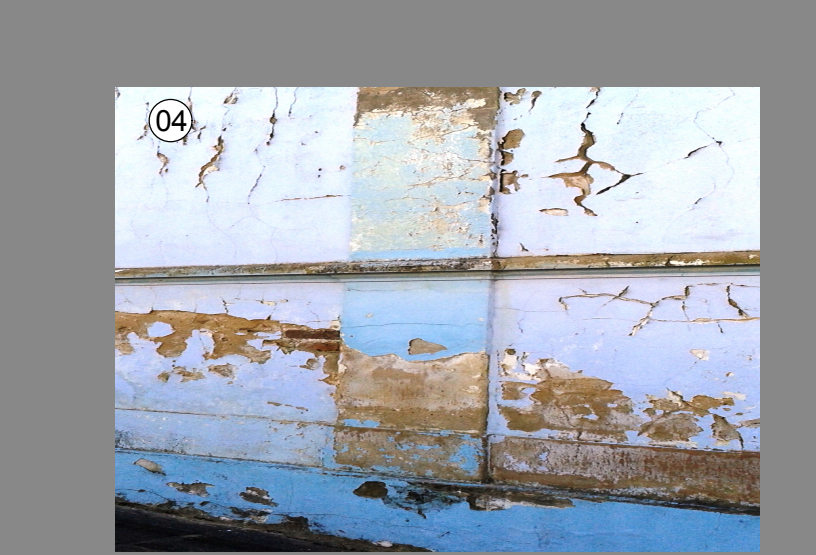
Parede raspada, mostrando as tonalidades de cores utilizado durante sua existência.

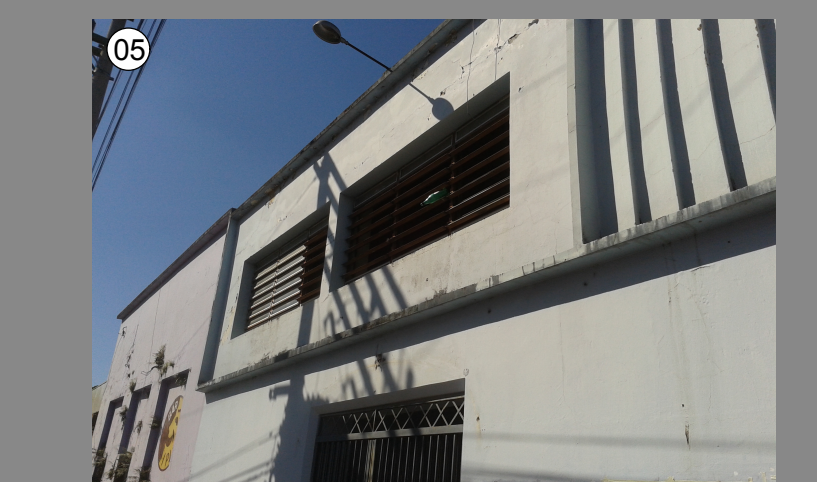
Elementos decorativos que modificaram sua fachada no decorrer dos anos. Será removido e recostituido sua fachada frontal conforme a lateral.

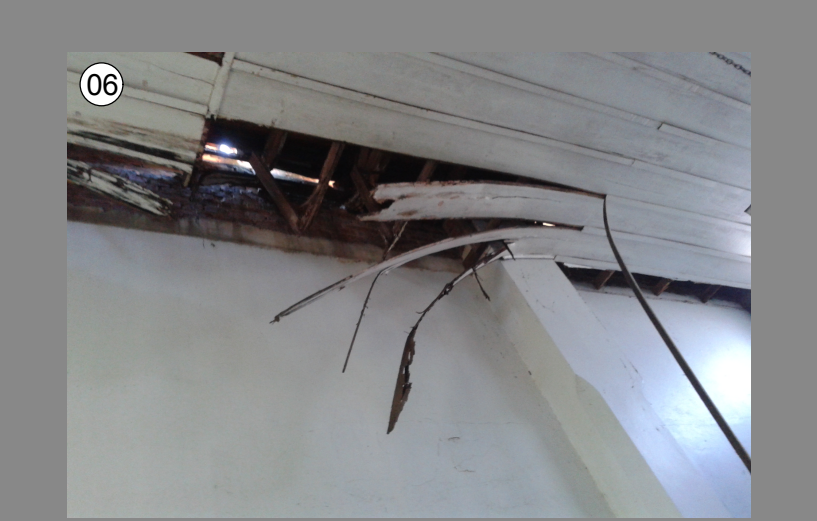
Madeiramento do forro corruído por cupins e infiltrações do telhado. Será removido a cobertura existente e aplicado laje e cobertura nova.

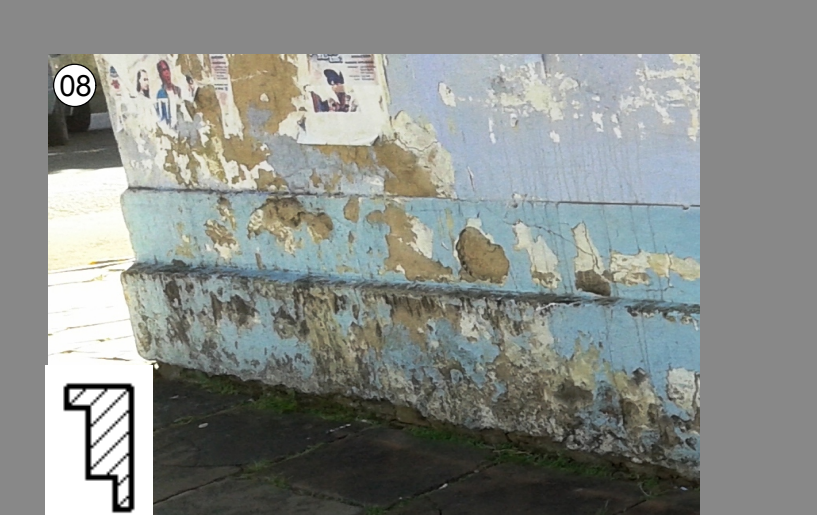
Almofada ainda com sua forma, receberá novo tratamento mantendo o mesmo traço.

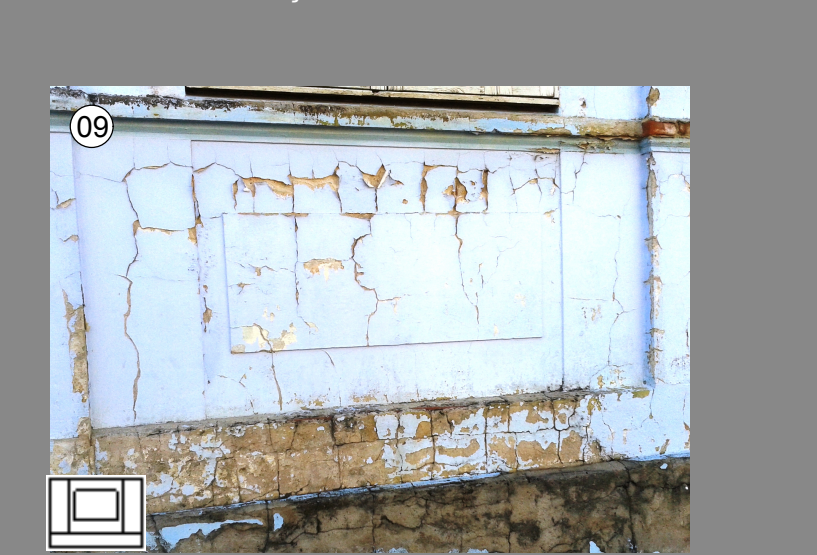
Molduras decorativas, receberá novo tratamento mantendo o mesmo traço.

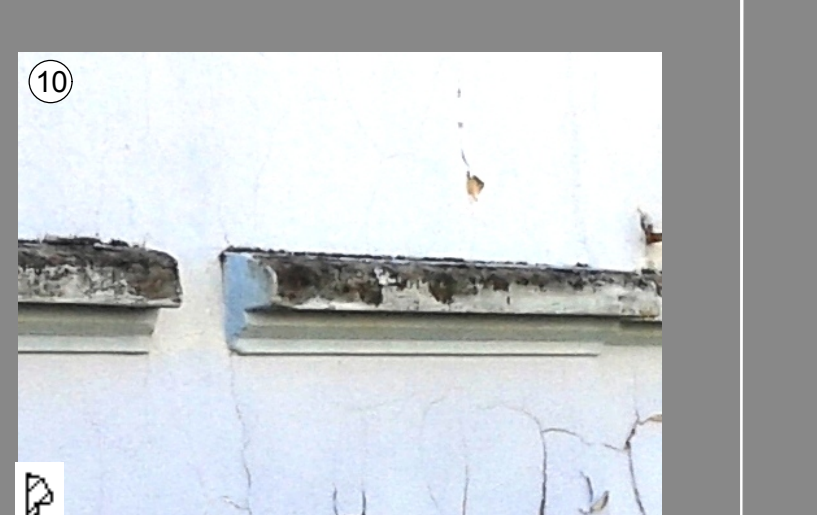
Molduras decorativas, receberá novo tratamento mantendo o mesmo traço.

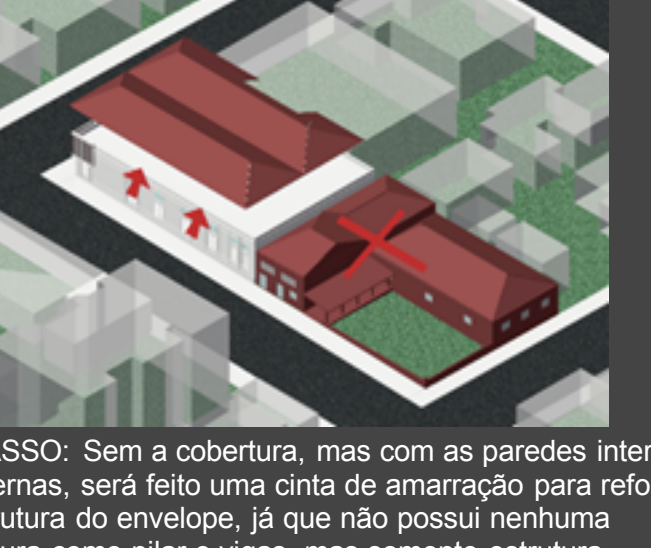
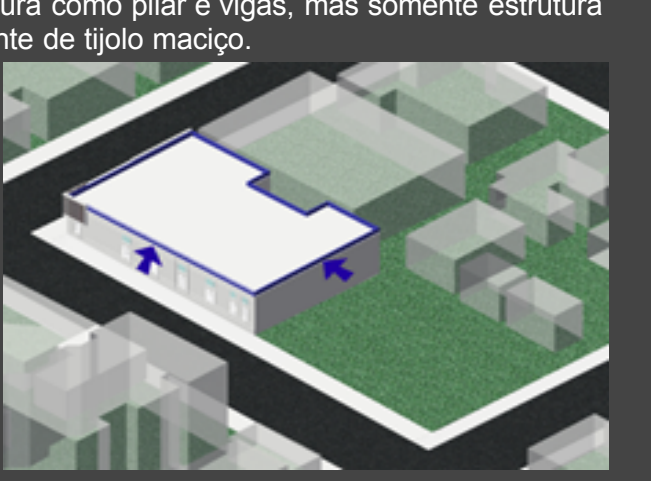
4º PASSO: Com a cinta de amarração, será desconsideradas todas as paredes internas, e será reaproveitado somente o envelope, as paredes externas portantes de 60cm.

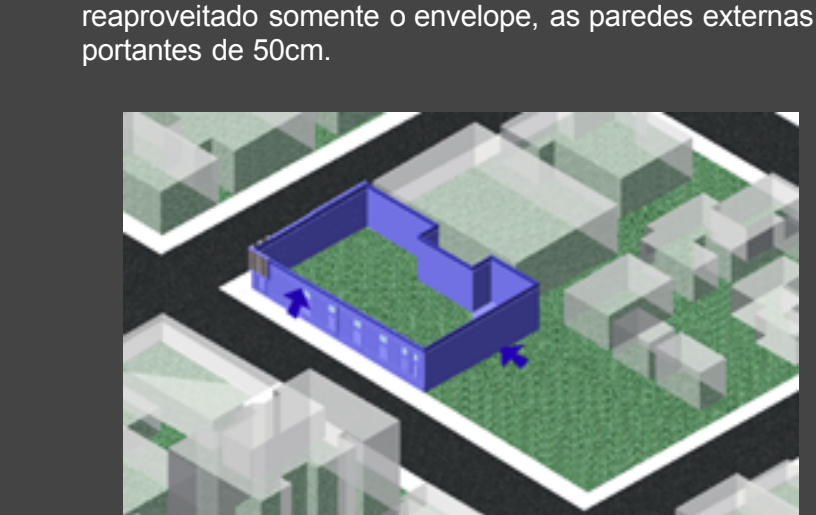
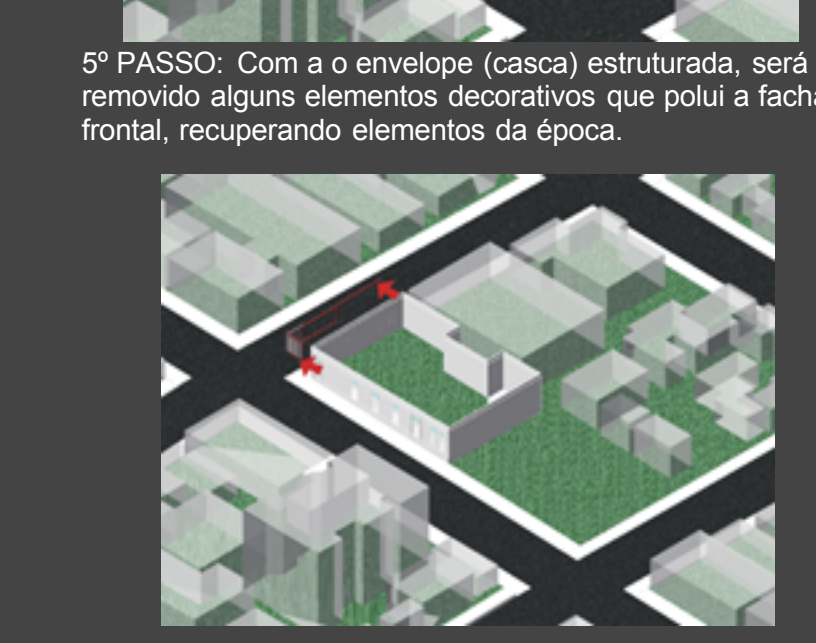
6º PASSO: Com a o envelope (casca) estruturada, será recuperado a parte frontal do prédio em termos de elementos decorativos, deixando simétrico a fachada lateral.

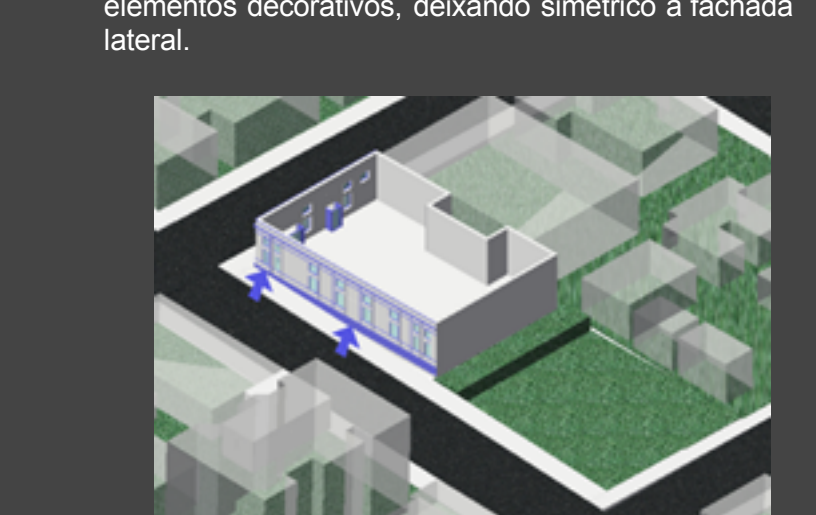
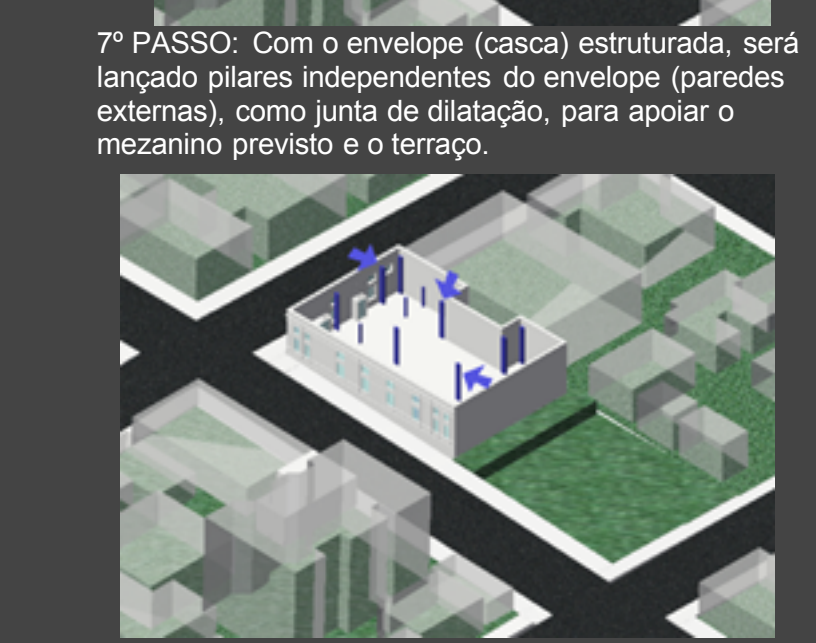
8º PASSO: Lançamento do mezanino.

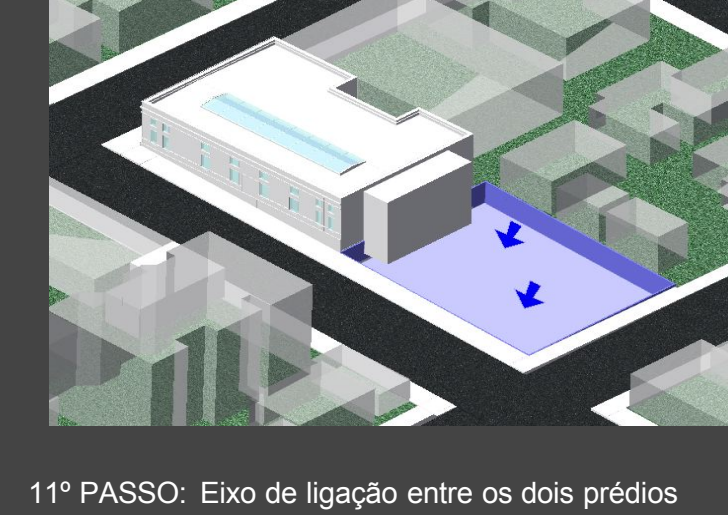
12º PASSO: Lançamento do volume para o novo anexo comercial, térreo.

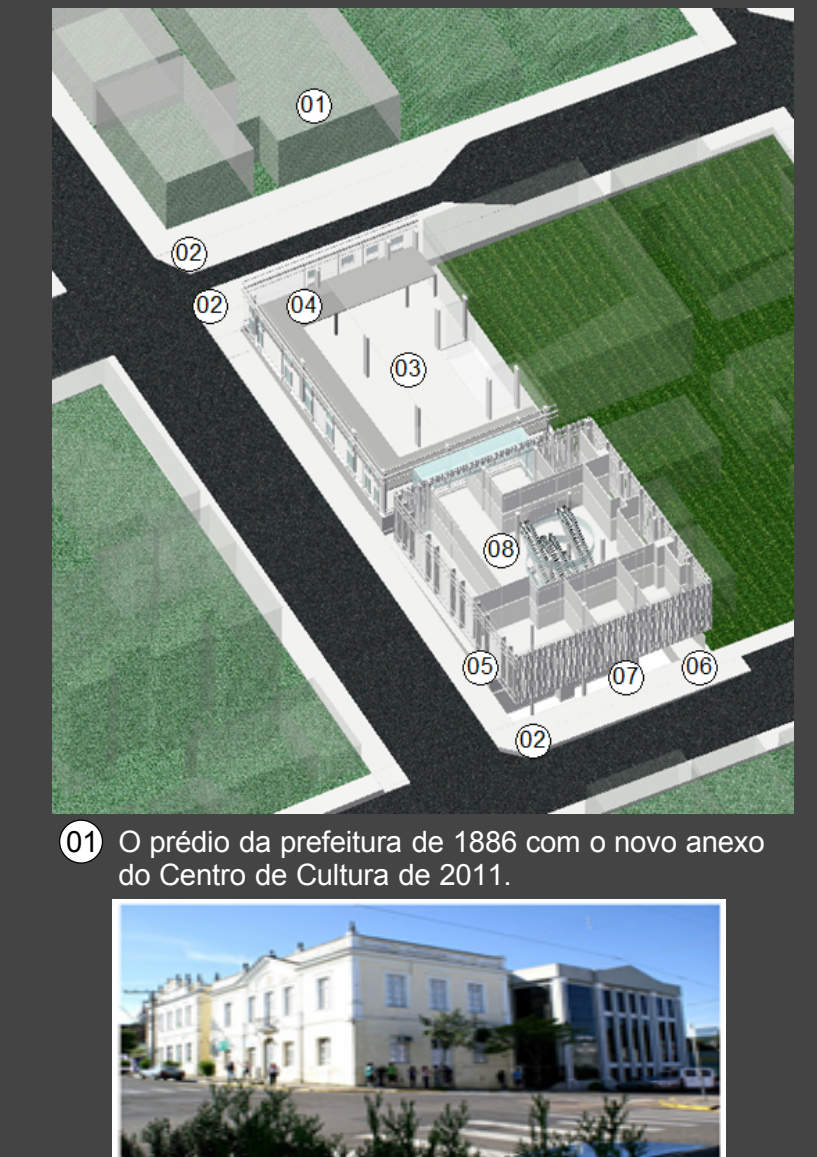
PROGRAMA DO PARTIDO ARQUITETÔNICO

- 01 Alargamento do passeio público, diminuindo a velocidade do fluxo de veículos, criando uma conexão entre o centro de cultura e a proposta.
- 02 Apoio para o centro de cultura, espaço de lazer e cultura (gastronomia, choperia, lazer, exposição permanente, palco para shows e eventos da cidade) durante o dia funciona aberto ao público, atendendo o município e apoio cultural. Em dia de eventos do clube, o funcionamento será restrito ao clube (previsto), CONFRAÇA ALIANÇA, CHOPERIA & CLUBE.
- 03 Mezanino
- 04 Subsolo, centro de degustação de cerveja artesanal e apoio ao centro comercial.
- 05 Área de pilotis, aberta e integrada ao passeio público.
- 06 Térreo com 3 salas comerciais e áreas de lazeres
- 07 Segundo e terceiro pavimento com salas comerciais, atendendo ao público alemão, com vendas de produtos coloniais, vestimentas, e variável.

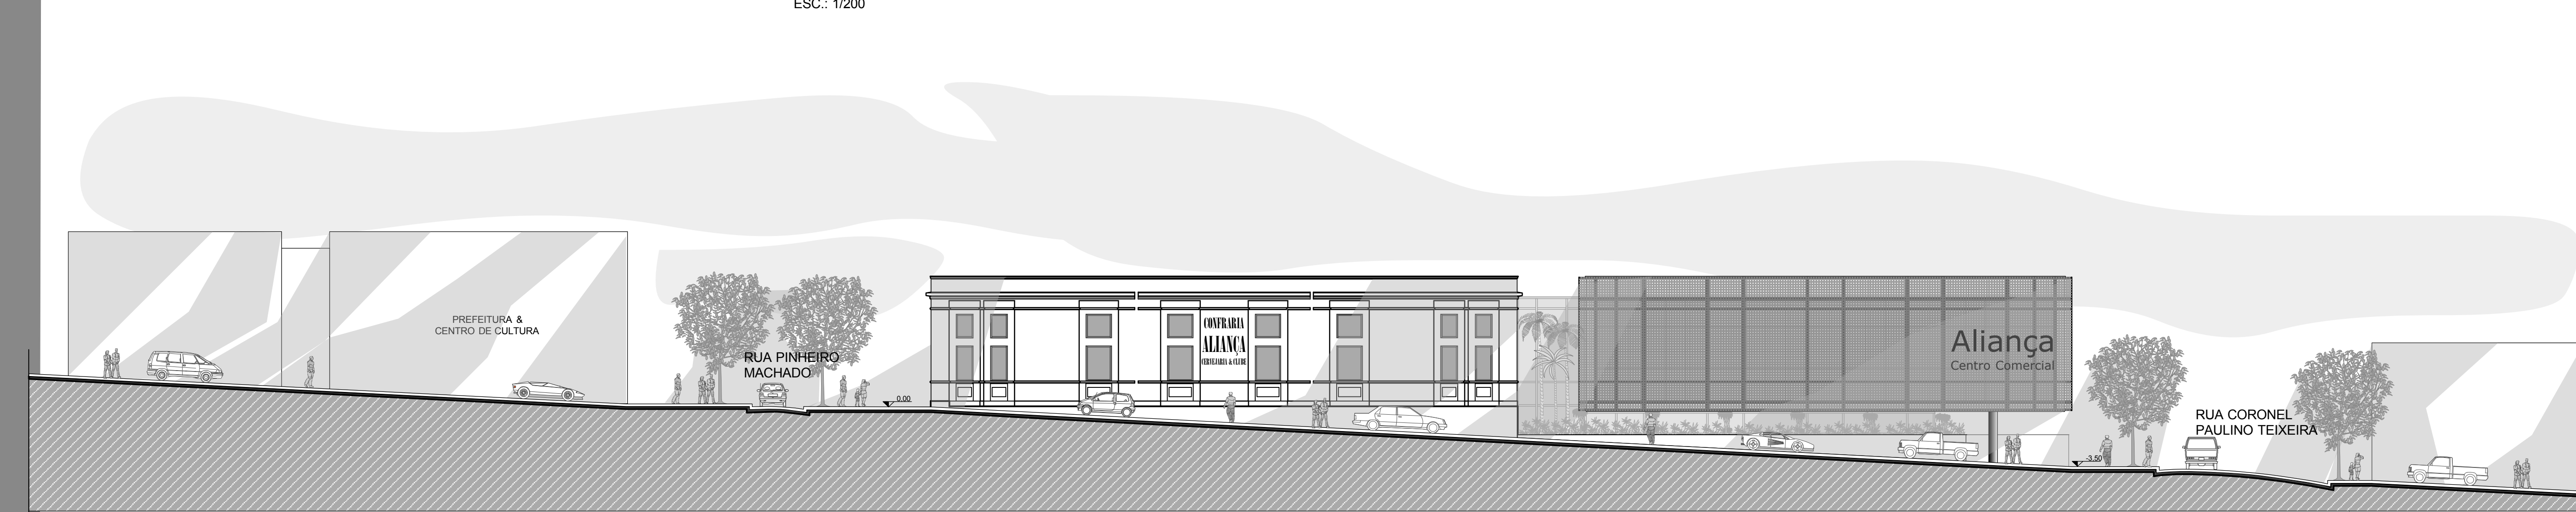
CORTE BB'
ESC.: 1/200

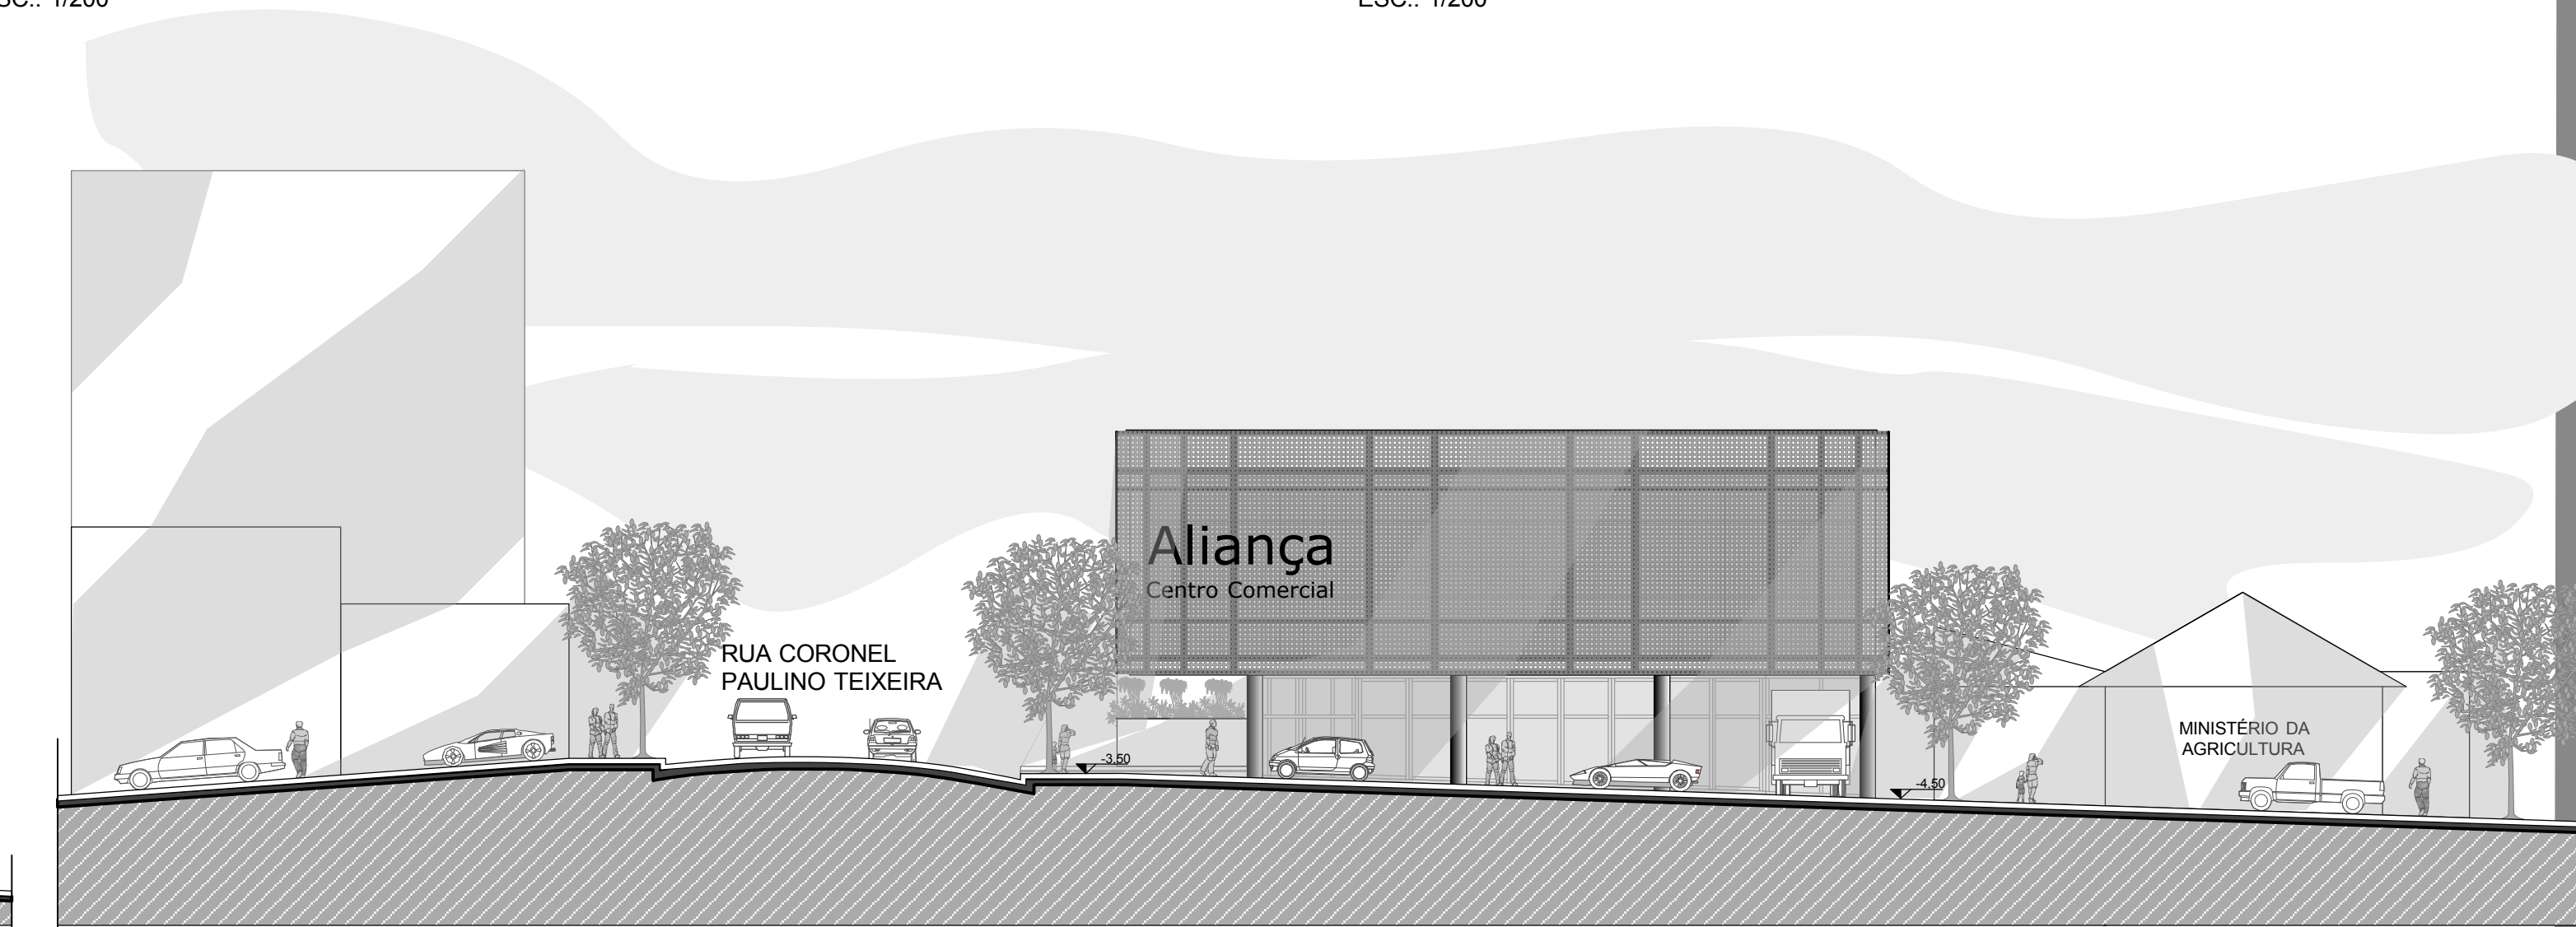
ELEVAÇÃO OESTE

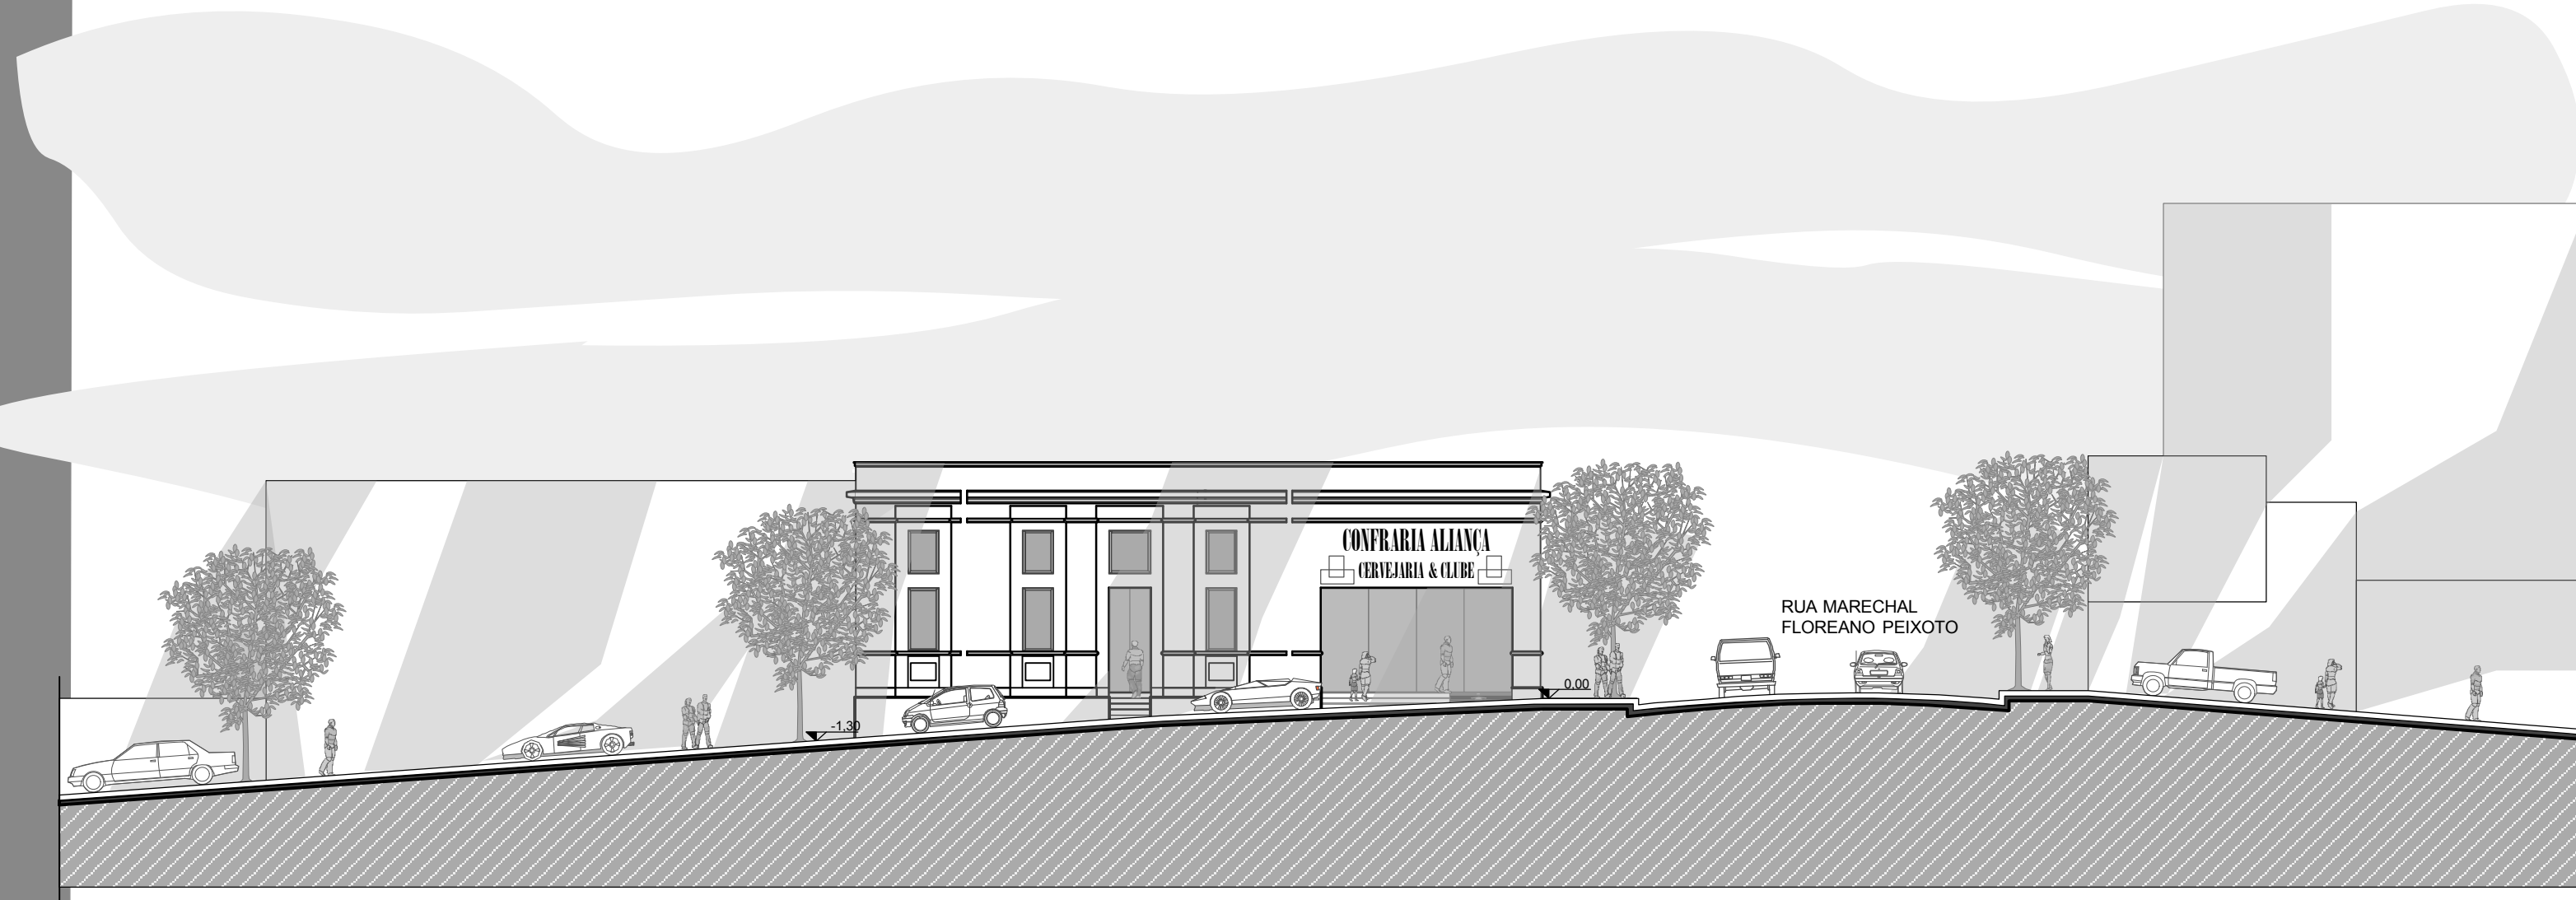
ELEVAÇÃO SUL

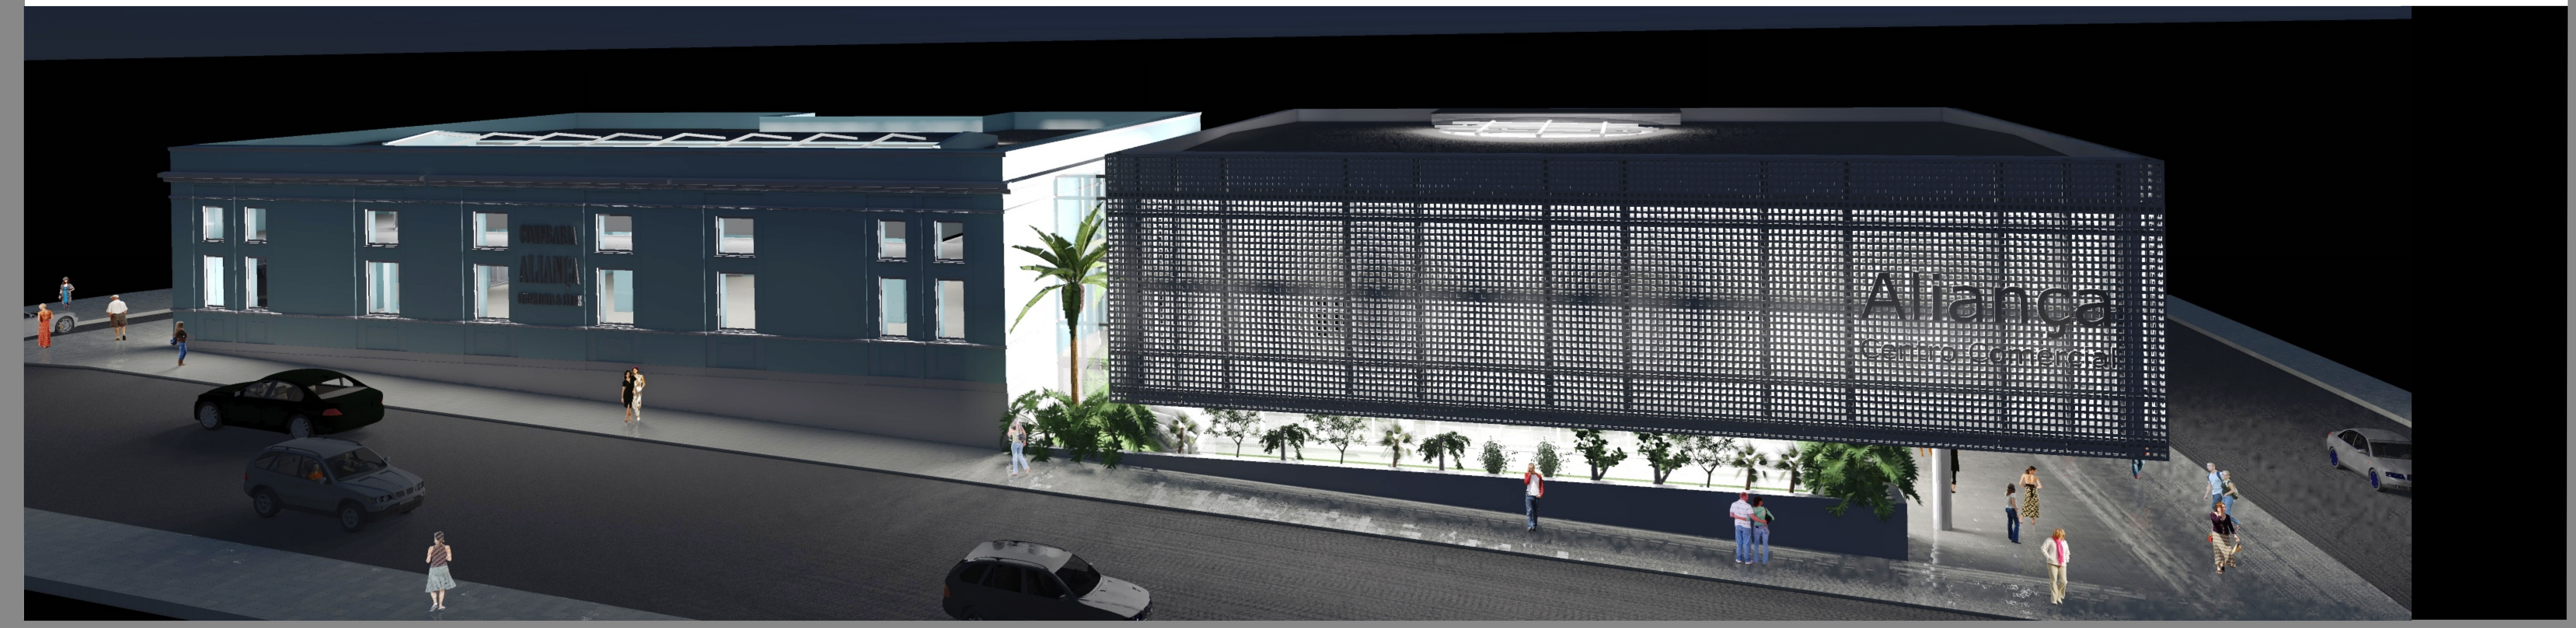
ELEVAÇÃO LESTE
