REVITALIZAÇÃO URBANA NO IV DISTRITO :
CENTRO DE RECICLAGEM
E ESPAÇO PÚBLICO

A proposta de projeto consiste na revitalização de uma área localizada na região do IV Distrito de Porto Alegre/RS, que se configura em um território esquecido em processo de degradação. Socialmente, o desamparo da região representa um agravante. Um estudo realizado pelo psicólogo norte-americano Philip Zimbardo em 1969, denominado «A teoria das janelas quebradas», sugere que o abandono de qualquer aspecto, seja ele de um objeto como um carro, de um edifício ou de um lote leva a sociedade a abandonar o senso de comunidade e cuidado, culminando na deterioração, violência e vandalismo. Com base nisso, a evolução histórica do IV Distrito apresenta os principais fatores que colaboraram para que o território atingisse a condição atual, análises do território foram elaboradas para que fosse possível entender a morfologia urbana da região e como estão interligados os principais componentes deste espaço. Com base nos dados adquiridos, foi lançada uma proposta de projeto que abordasse as principais problemáticas locais de uma micro escala. A partir deste proposta foi possível analisar os elementos da composição arq

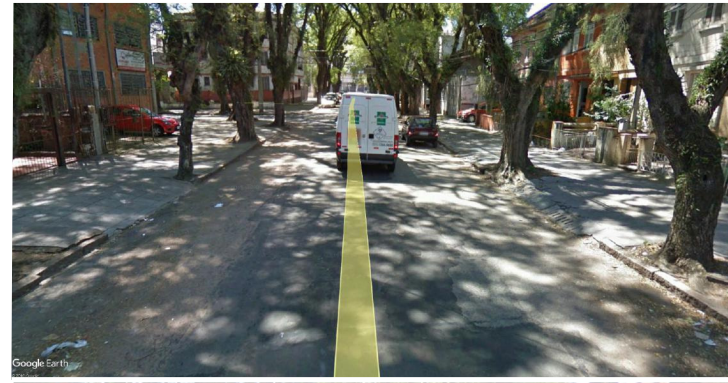
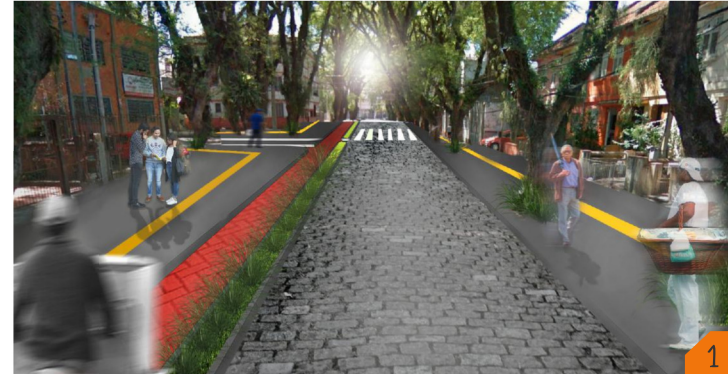
1- RUA PARAÍBA

Calçada Estacionamento Via Faixa de Serviço Ciclovia Calçada

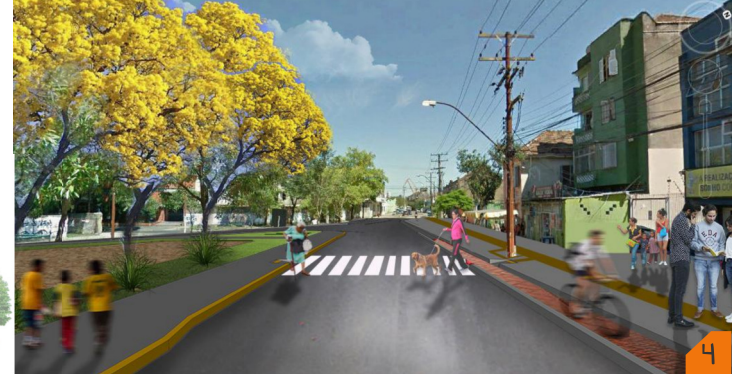
4- RUA CÂNCIO GOMES

Calçada Via Estacionamento Ciclovia Calçada

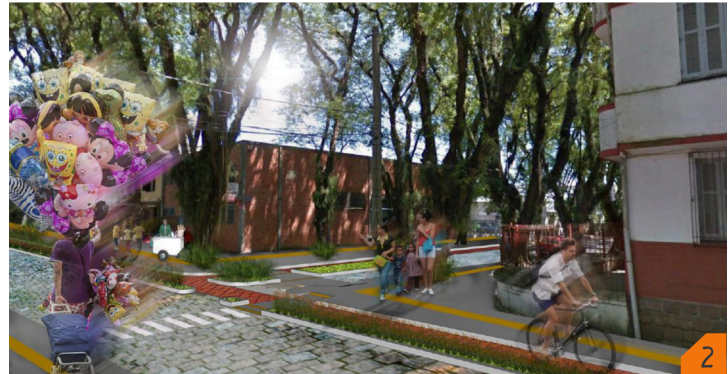
2- RUA LEOPOLDO FRÓES

Calçada Ciclovia Estacionamento Via Calçada

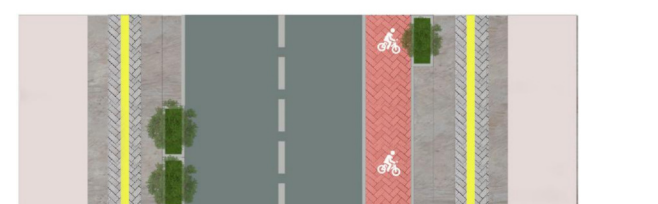
3- RUA CÂNCIO GOMES

Calçada Via Estacionamento Ciclovia Calçada

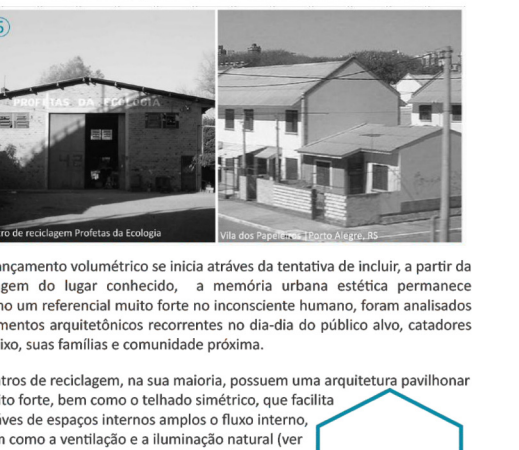
O lançamento volumétrico se inicia através da tentativa de incluir, a partir da imagem do lugar conhecido, a memória urbana estética permanece como um referencial muito forte no inconsciente humano, foram analisados elementos arquitetônicos recorrentes no dia-dia do público alvo, catadores de lixo, suas famílias e comunidade próxima.

Centros de reciclagem, na sua maioria, possuem uma arquitetura pavilhonar muito forte, bem como o telhado simétrico, que facilita através de espaços internos amplos o fluxo interno, bem como a ventilação e a iluminação natural (ver diagrama de condicionantes ambientais)

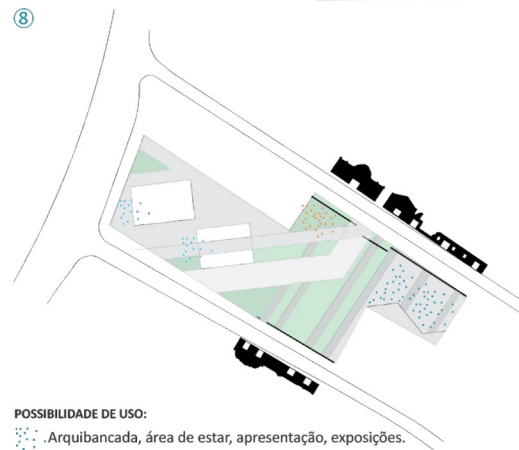
POSSIBILIDADE DE USO:
 • Arquibancada, área de estar, apresentação, exposições.
 • Apropriação do espaço, através de atividades comunitárias (horta, jardins fitoterápicos).
 • Acolhimento das instituições e habitantes locais, para demonstração de trabalho.

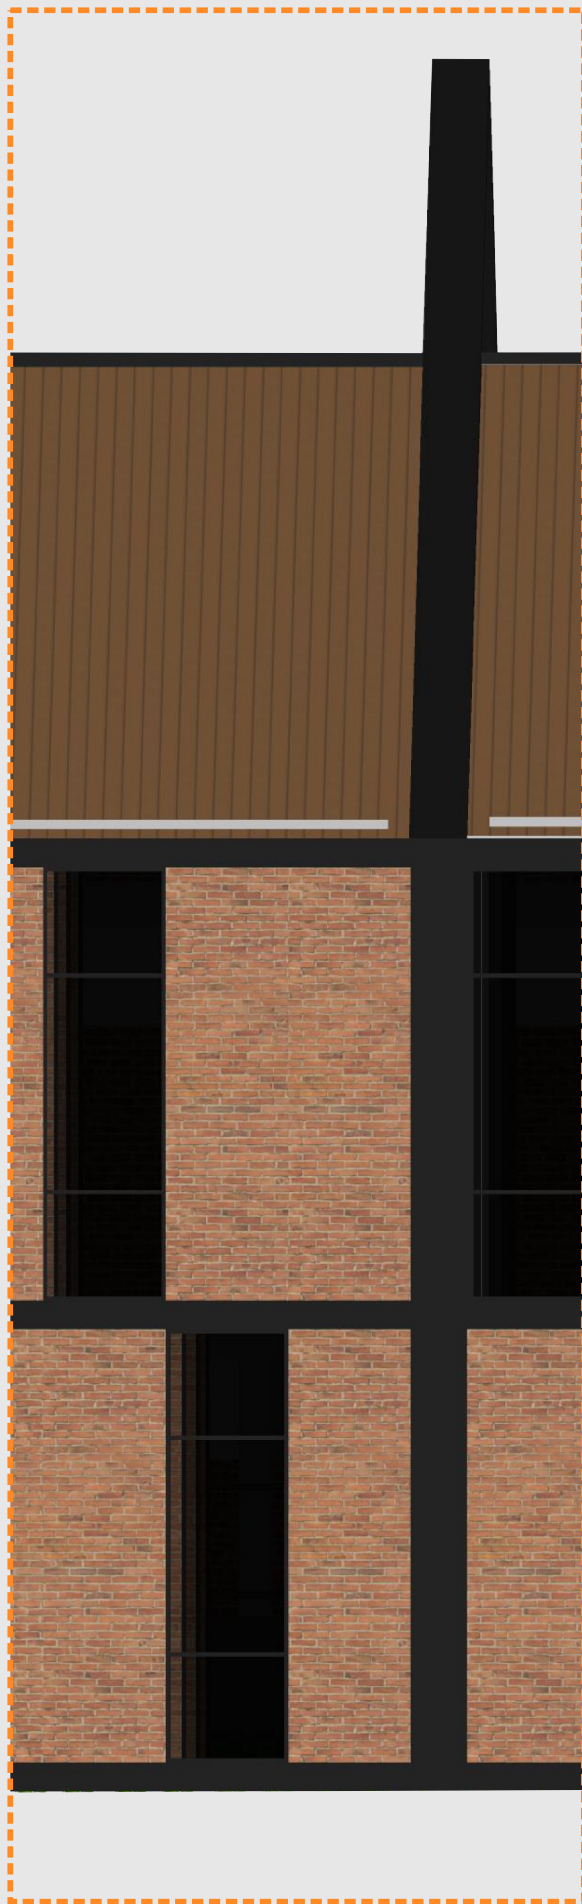
FACHADA AMPLIADA: CENTRO SOCIOCULTURAL ESC.: 1/25

ESQUADRIA MÓVEL EM VIDRO DUPLO (6+10mm)

CAIXILHO EM AÇO ANODIZADO PRETO

ESQUADRIA FIXA EM VIDRO DUPLO (6+10mm)

PERFIL DE AÇO (conexão laje x esquadria)

LAJE STEEL DECK h=12cm

ENRIJEDECOR DE VIGA

VIGA L EM AÇO 20X60cm

CHAPA EM AÇO COM TRATAMENTO NA COR PRETA

CAMADA DE CONCRETO PARA ACUNHAMENHO SUPERIOR

PERFIL DE AÇO ATRANTADOS NA ESTRUTURA

FORRO DE OSB FIXADOS POR PERFS DE AÇO

TUOLO MACIÇO 9X19X5

PISO INTERNO CERÂMICO

CAMADA DE REGULIZAÇÃO DA LAJE

CAMADA DE CONCRETO PARA ACUNHAMENHO

PISO EXTERNO

FUNDAÇÃO RADIER

LONA ELÁSTICA PARA IMPERMEABILIZAÇÃO
